## Rapport

Støttemur langs nedre grense av tomten til barneskolen EP Mukukwe, Bukavu Kongo.

*Prosjektperiode: Høst 2020 – vår 2021*

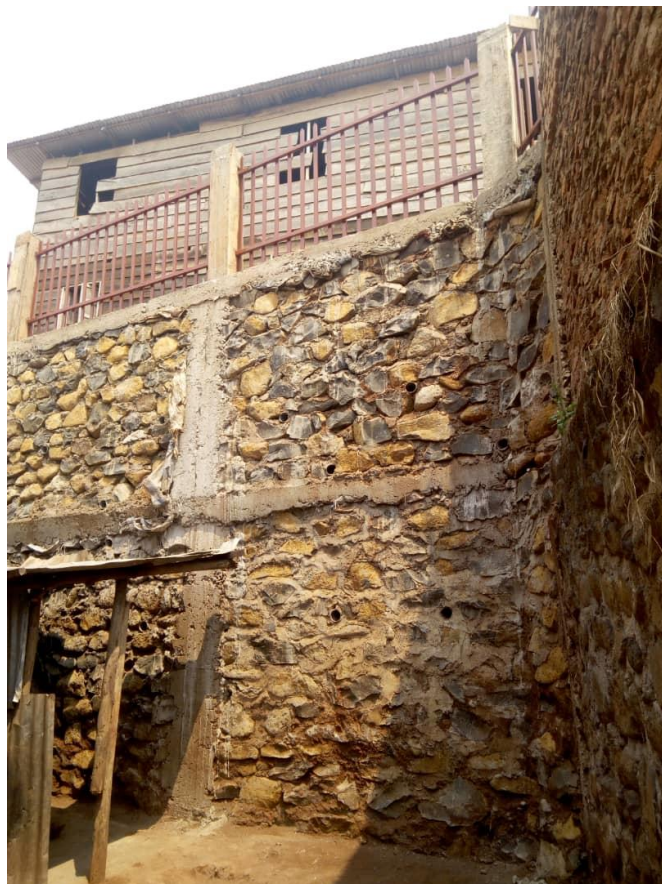
En del av den ferdige støttemuren

Muren langs den nedre delen av skoletomten er bygget i samsvar med prosjektbeskrivelsen. Murens mål: lengde 27 m, høyde 5,5 m og tykkelse 0,6 m. Urafiki i Norge har mottatt et rikt bildemateriale som viser alle faser av arbeidet.

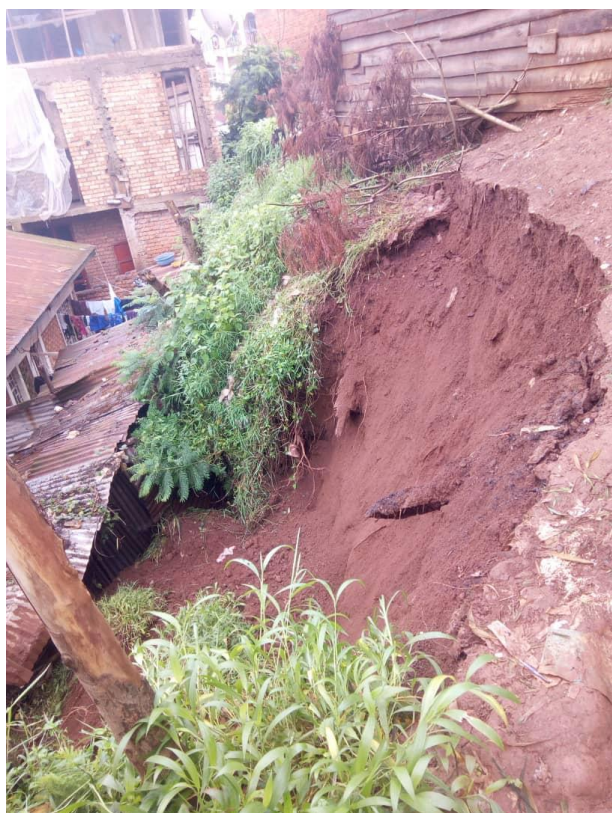
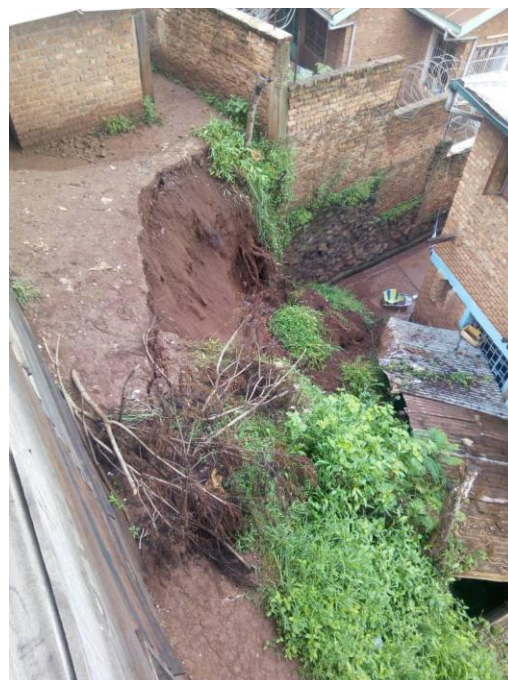
Klasserommene ligger på oversiden av jordskrenten.

Vinteren 2019/2020 hadde stadig mer av grunnen under de midlertidige trebygningene begynt å rase ut, og situasjonen begynte å bli kritisk. Det hastet med å få bygget en solid støttemur langs nedre del av tomten for å hindre en videre utglidning.

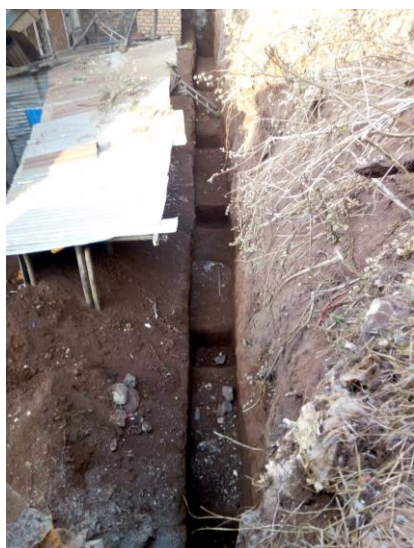
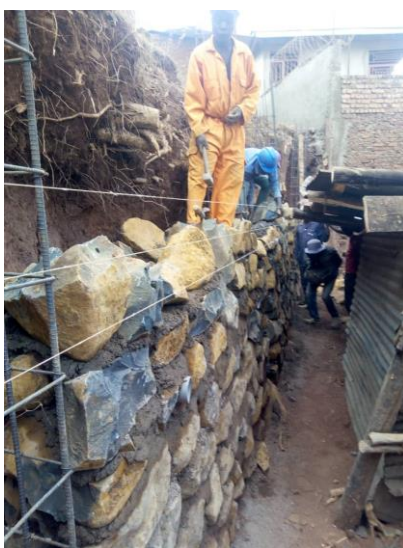
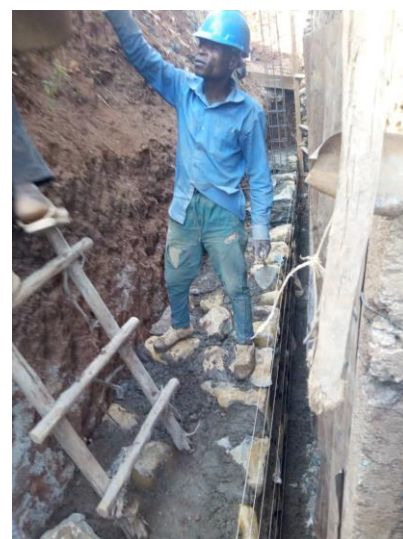
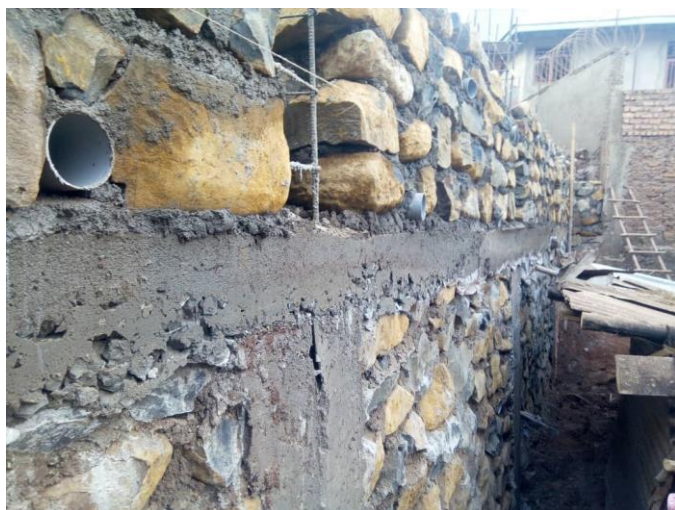
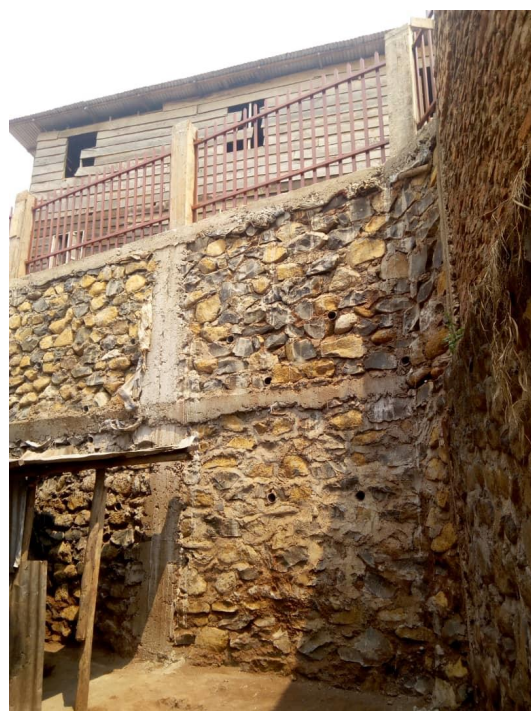
Det er lagt inn en stor mengde rør for avløp av vann.

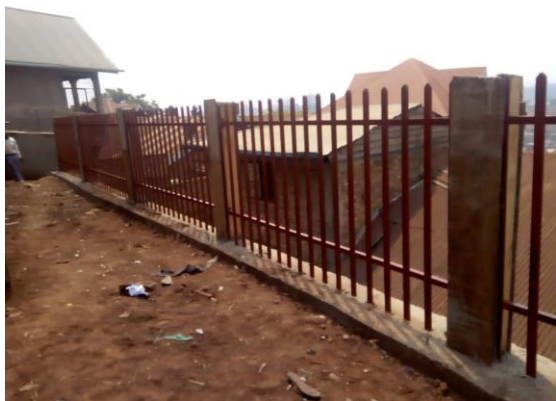
Gjerdet på toppen av muren

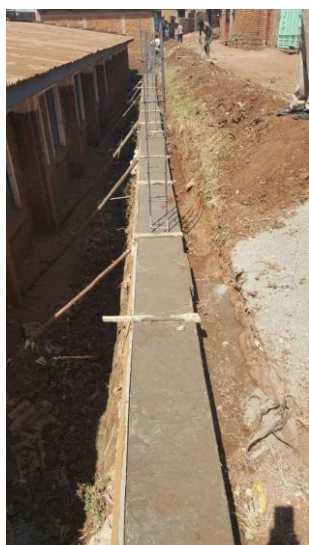
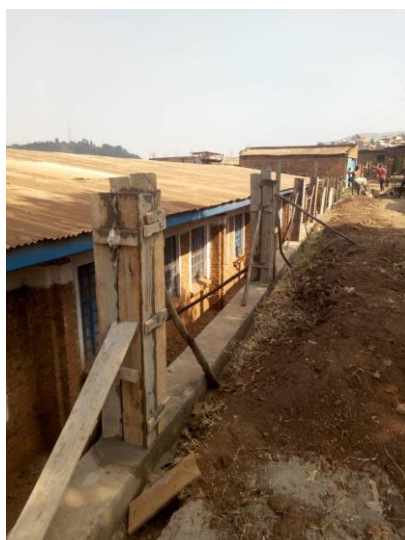
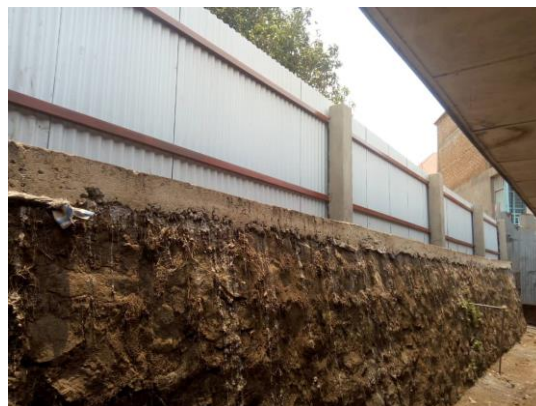
Muren langs nedre tomtegrense ble bygget i henhold til plan og beskrivelse, men det viste seg at den ble noe billigere enn budsjettet. UBB ønsket derfor å bygge en avsluttende mur på øvre side av tomten. Skoletomten fikk med dette en helhetlig og fin innramming, alt innenfor budsjettrammen.
